ЦРКВА ВАВЕДЕЊА ПРЕСВЕТЕ БОГОРОДИЦЕ У БЕЛОМ ПОЉУ

CRKVA VAVEDENJA BOGORODICE, BELO POLJE

3. Програми и пројекти обнове

Пројектом обнове предвиђени су радови на санацији и реконструкцији цркве.

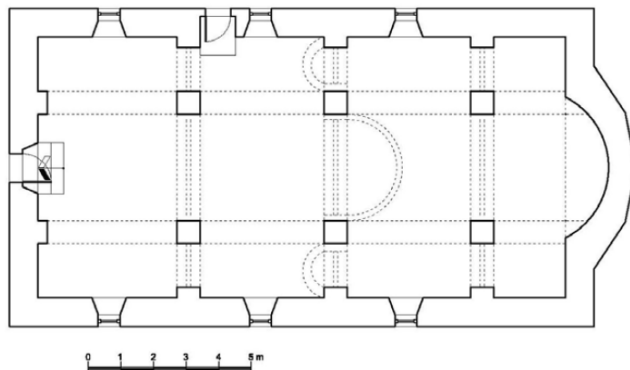
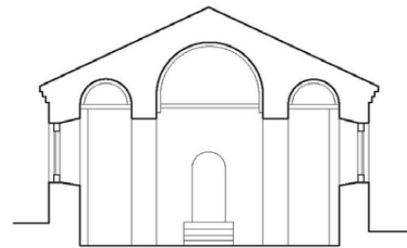
*Црква Ваведења Пресвете Богородице у Белом Пољу
– основа и пресек цркве (постојеће стање)*

1999. године црква и село су спаљени, прозори полупани, намештај, иконостас и црквене сасуде поломљени, оштећена улазна врата на обе стране. Овом приликом највећа оштећења је претрпео живопис, сада прекривен дебелим слојем чађи и гаражи као и иконостас коме недостаје крст, 13 икона из трећег реда и парпетне плоче из првог реда. Црква је делимично обновљена крајем 2003. године да би марта 2004. године и црква и село поново били спаљени.
