ЦРКВА СВЕТОГ АНДРЕЈЕ У ПОДУЈЕВУ

1. Општи подаци о културном добру

Пројектом обнове предвиђени су радови на санацији и реконструкцији цркве и реконструкцији звоника.

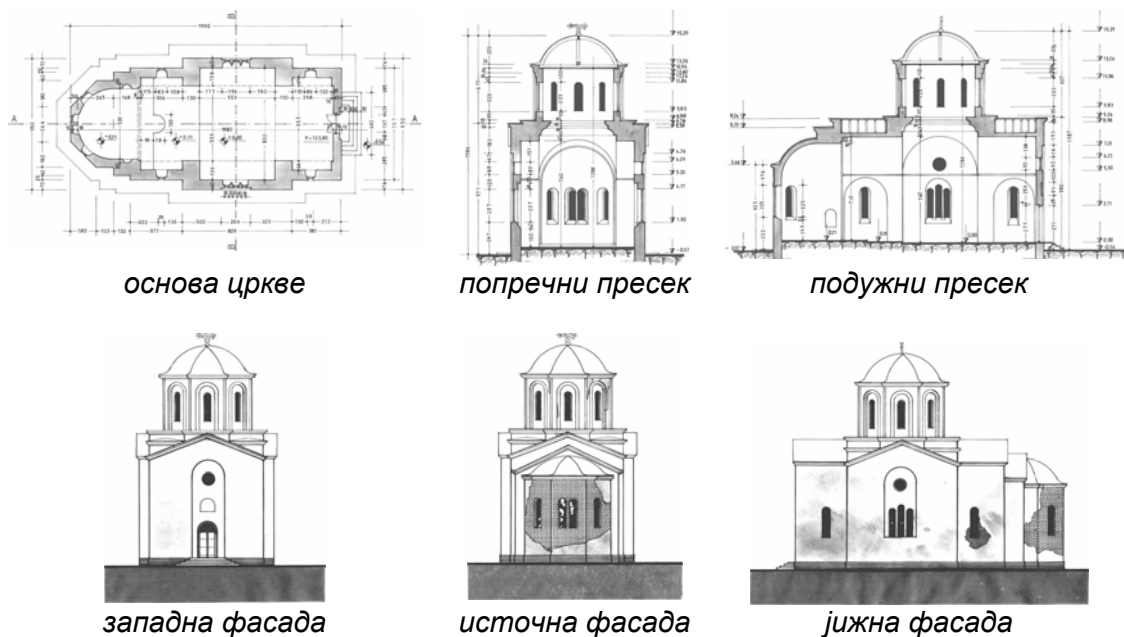
У немирима марта 2004. црква је паљена и девастирана. Том прилико, тешко је оштећен олтарски простор цркве.

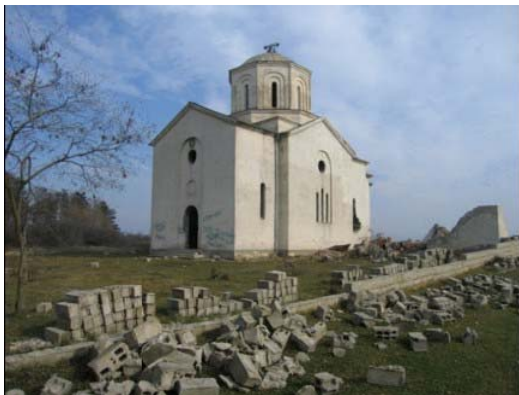
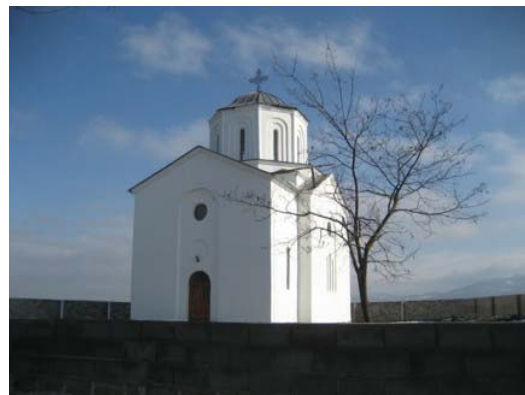
Предходни радови

- обијање сагорелог малтера са зидова, сводова, лукова, тамбура и куполе у унутрашњости цркве,
- обијање оштећеног малтера са дела фасаде цркве,
- демонтажа постојеће кровне конструкције и кровног покривача,
- одвоз шута на депонију,

Конструкција

- санација оштећеног кубичног постоља,
- израда нове кровне конструкције од здраве и суве чамове граже,
- облагање куполе и крова цркве оловним лимом,
- израда и уградња новог крста на куполи и крову цркве,

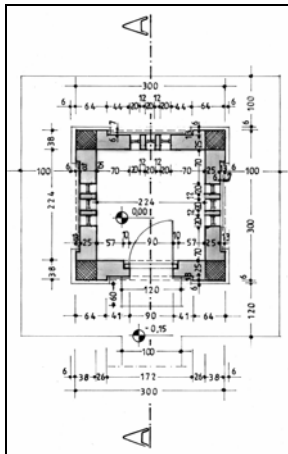
основа звоника

- ископ земље и зрада армирано бетонскиг темеља,
- зидање зидова и лукова звоника,
- армирање и бетонирање стубова, серклажа и међуспратне конструкције,
- израда дрвене кровне конструкције,
- израда конструкције звона,
- покривање крова звоника оловним лимом,
- израда и уградња крста на звонику
- бетонирање пода звоника,
- уградња дрвених прозора и врата,
- израда тротоара око звоника и облагање каменим плочама,
